[RE] HABITAR LOS ANDES

Estrategias de desarrollo territorial en el valle del Colca

Por Karlo David Ramírez Rivas

Universidad Nacional de San Agustín de Arequipa

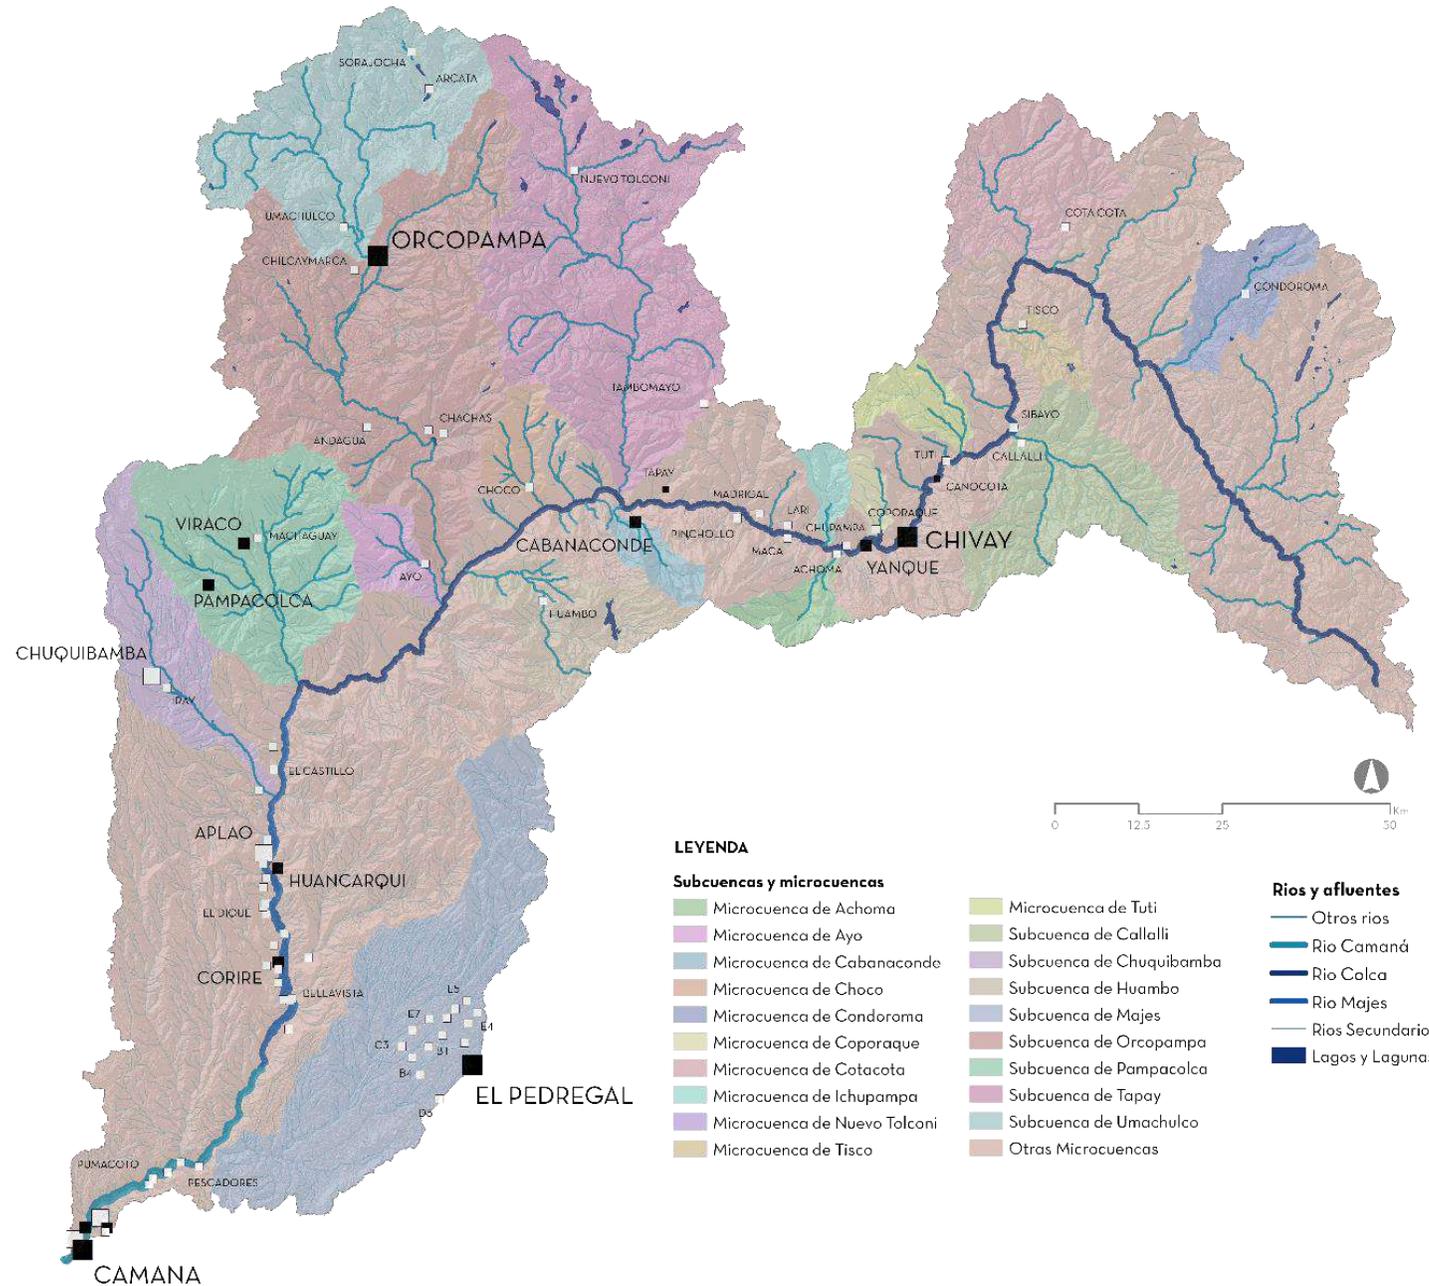
La cuenca de Camaná-Majes-Colca es una de las más extensas y ricas de la región hidrográfica del Pacífico, cuenta con **768 ríos**.

La cuenca también cuenta con 495 lagunas y 51 sub-cuencas. Es de esta intrincada red hídrica que los pobladores han construido 147 canales.

Mapa elaborado con la información de la ANA.

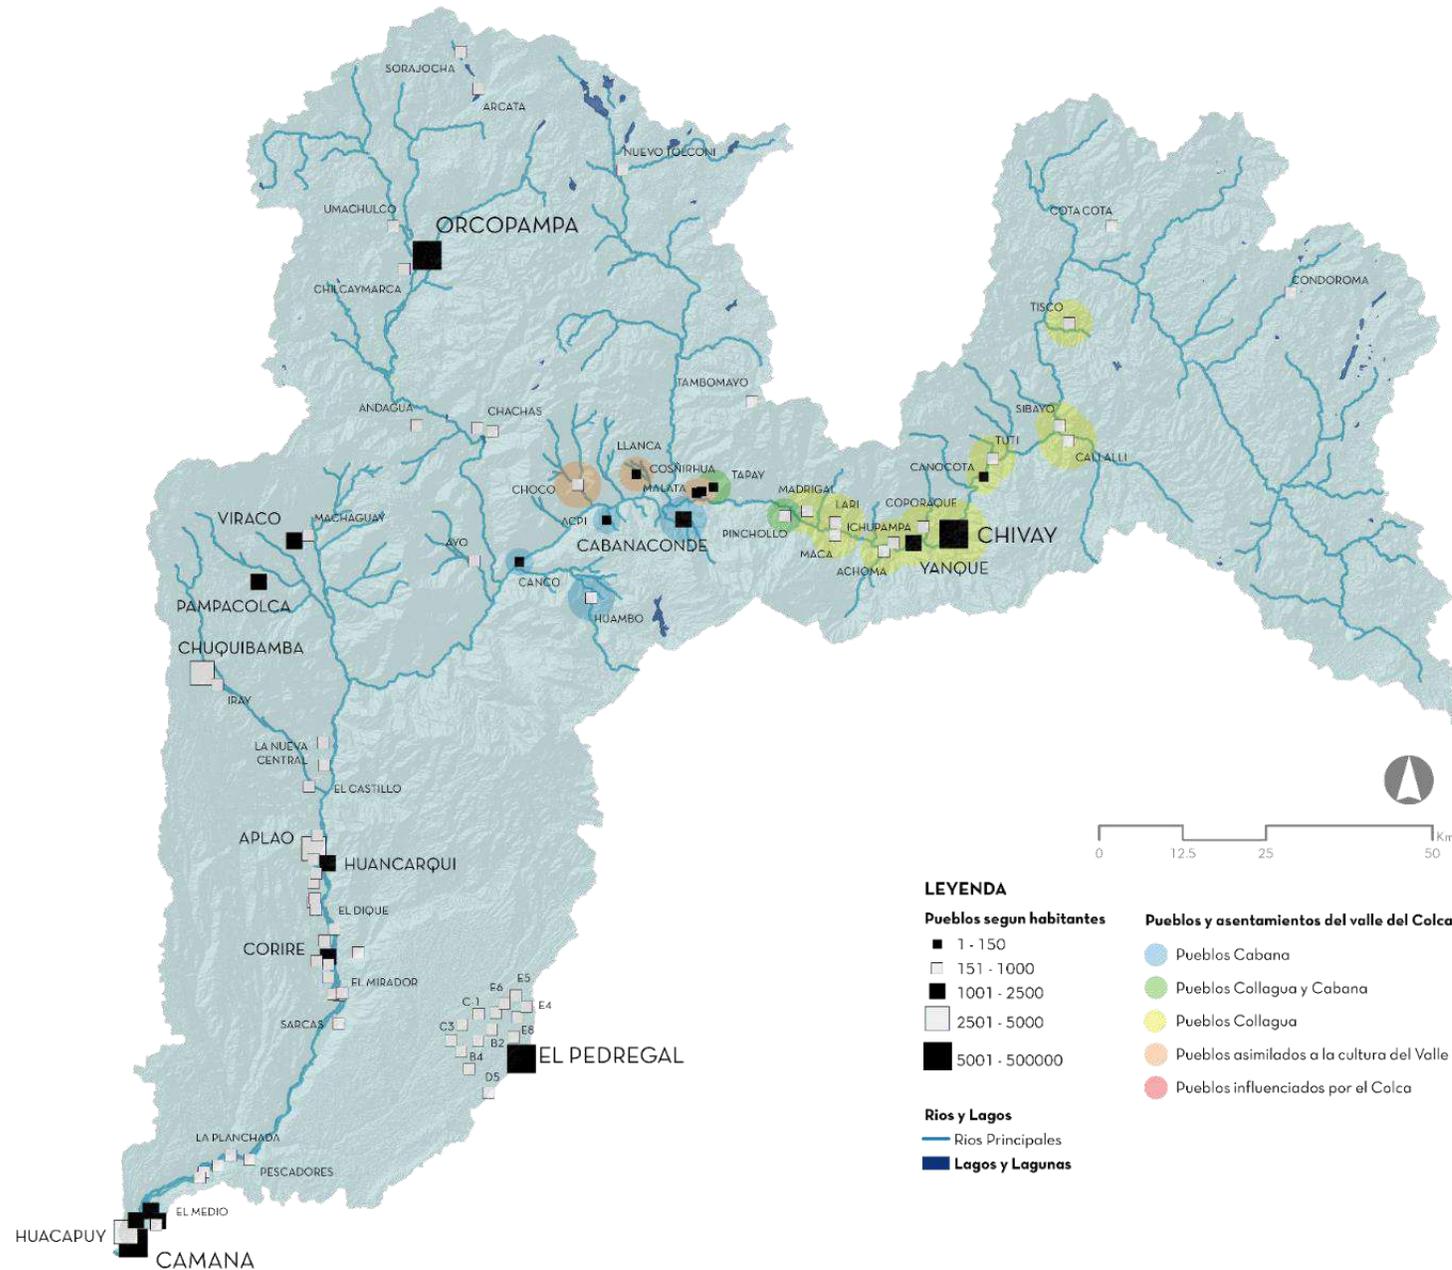
Luego de la reforma de Toledo el valle siguió siendo habitado por estas dos etnias pero ahora repartido en pueblos, 13 eran Collaguas, 4 Cabanas y 2 pueblos que eran habitados de manera conjunta.

Mapa basado en las publicaciones de David J. Robinson sobre pueblos Collaguas y Cabanas.

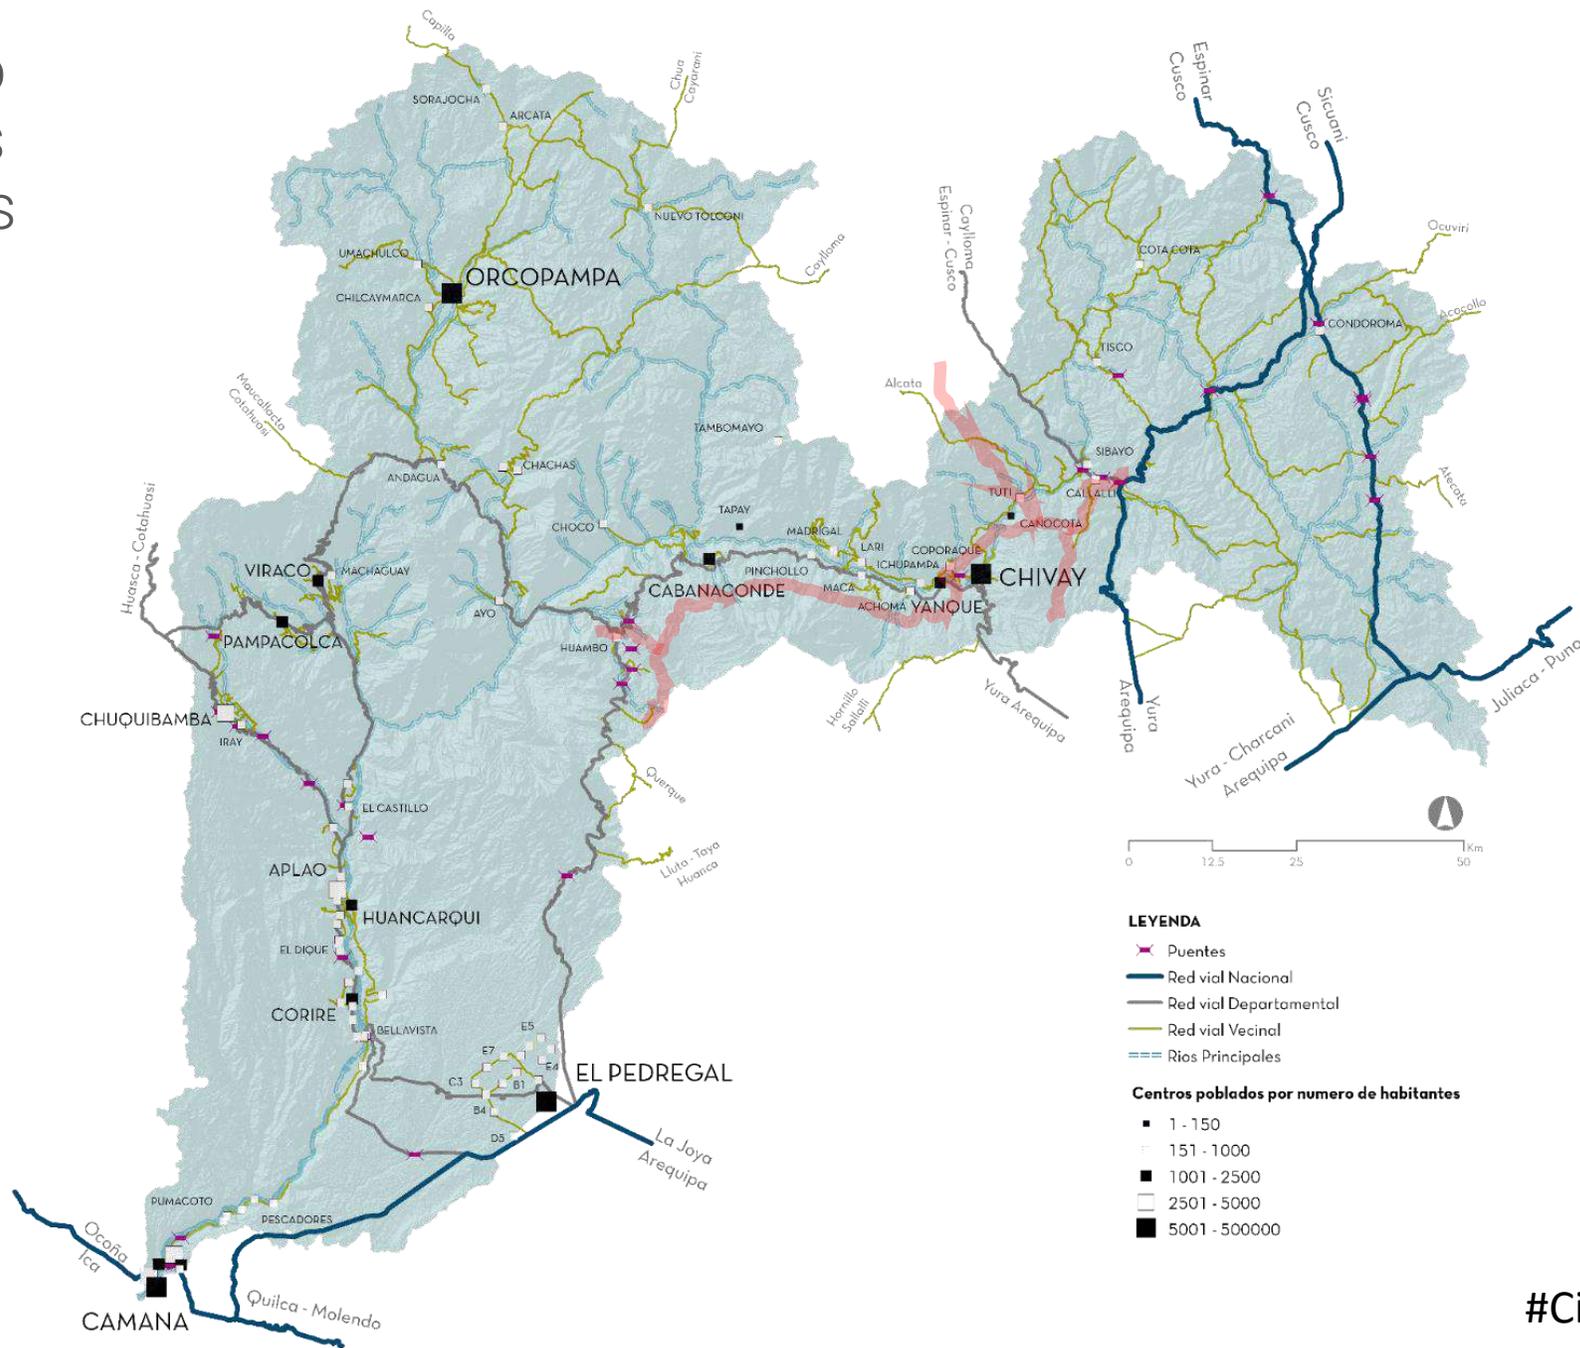
Las vías nos muestran las relaciones interculturales y comerciales que tienen los pueblos actualmente. En el valle existen 5 vías que articulan el ingreso y salida del valle.

Mapa elaborado con la información del MTC.

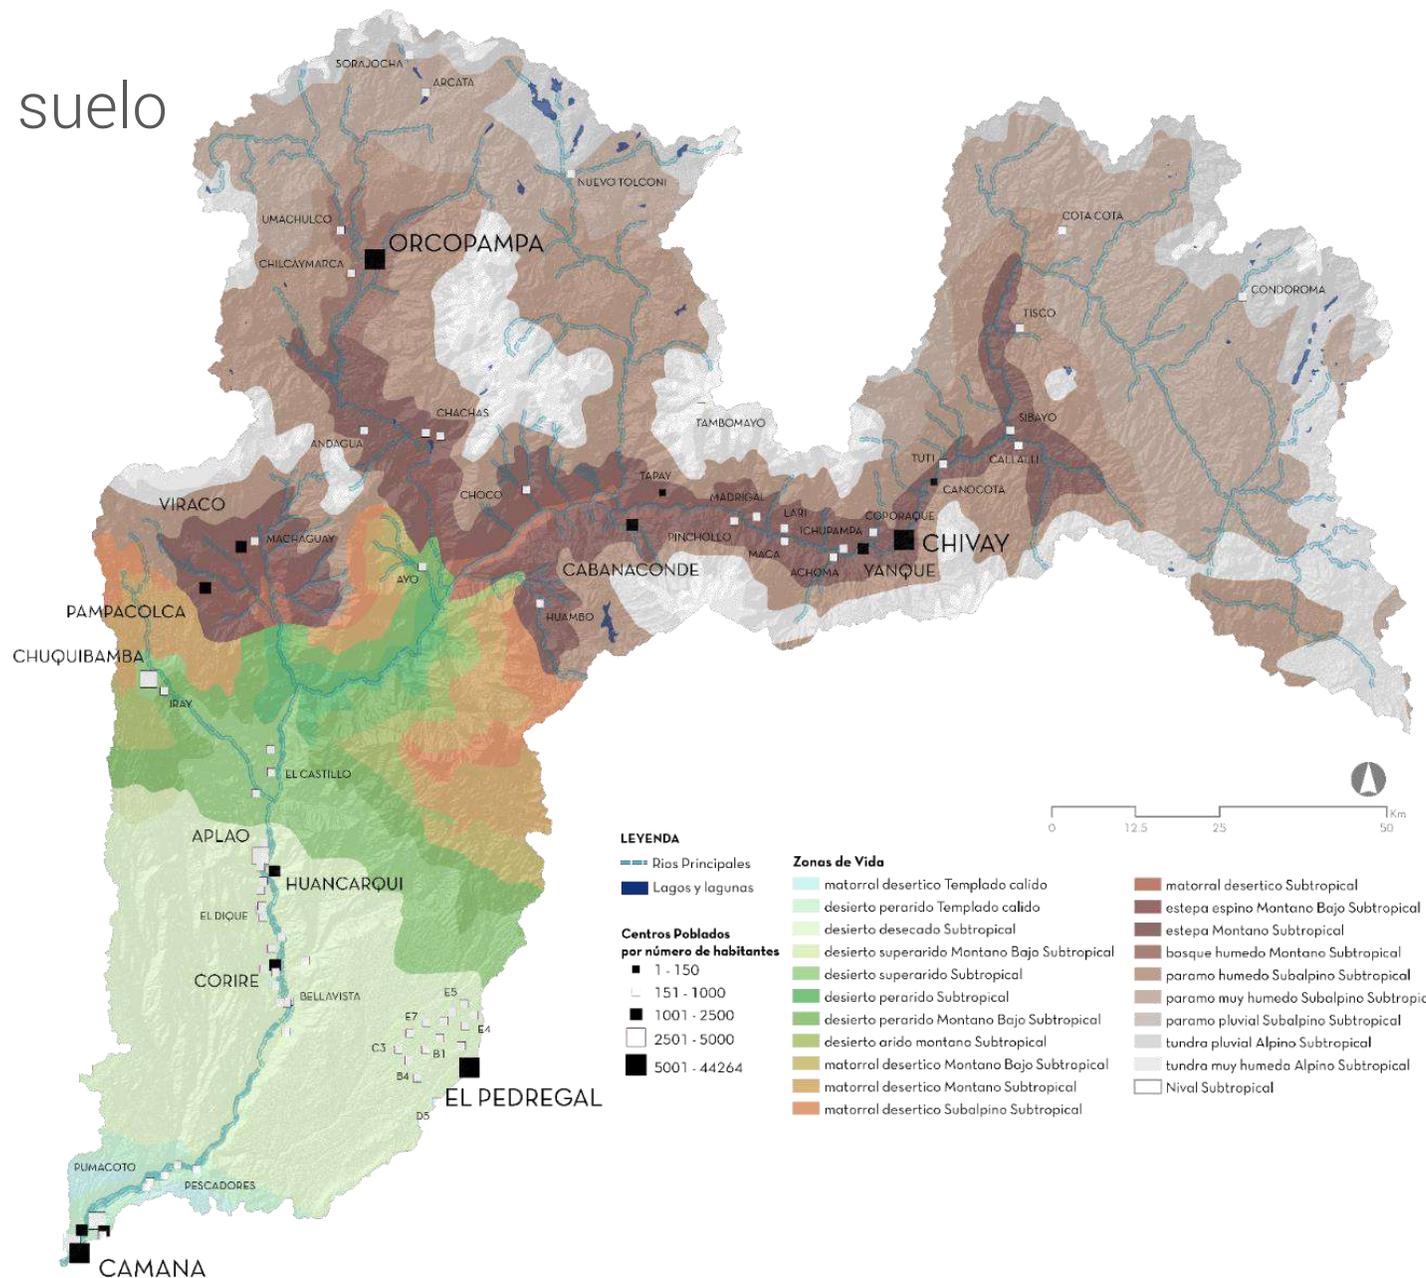
En la cuenca de Camaná-Majes-Colca se han identificado 21 zonas de vida, predominando el desierto, matorrales y estepas

Mapa elaborado con la información del SENAMHI

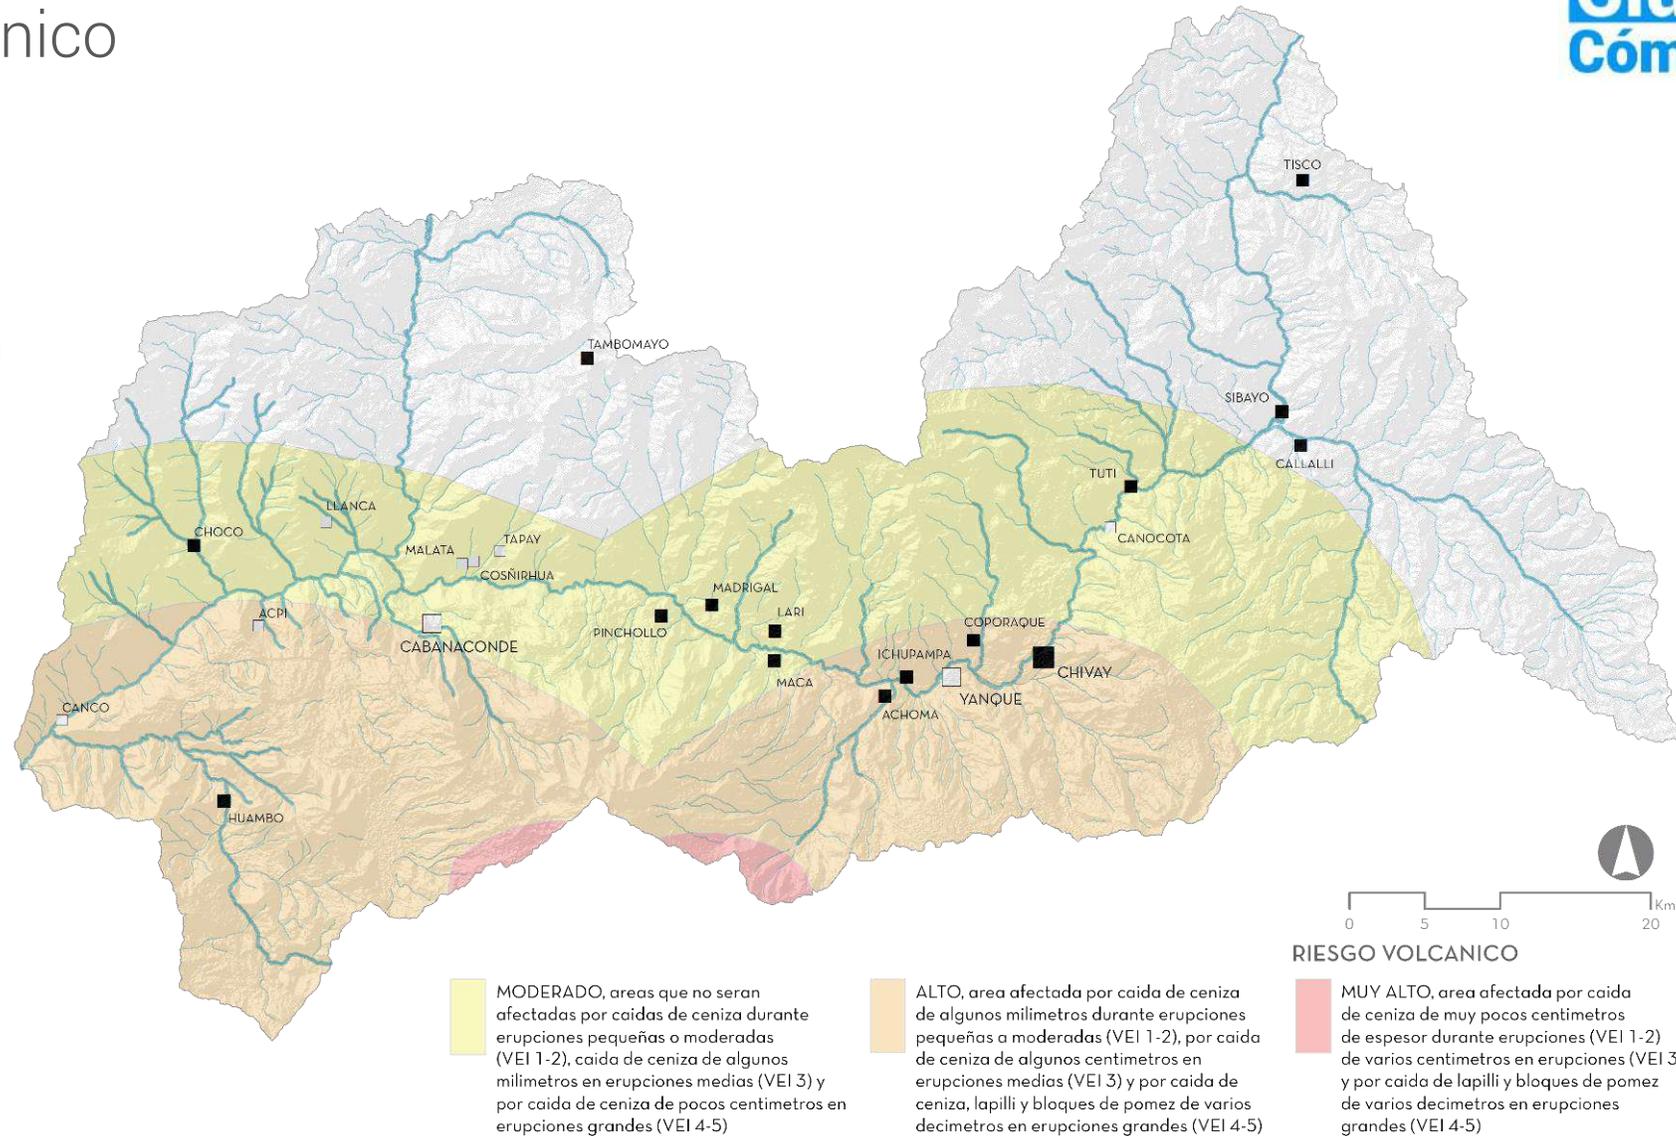
Actualmente el principal problema causado por el volcán Sabancaya es la **ceniza volcánica** que provoca enfermedades respiratorias, además de la muerte del ganado y de las cosechas.

Mapa basado en información del INGEMMET

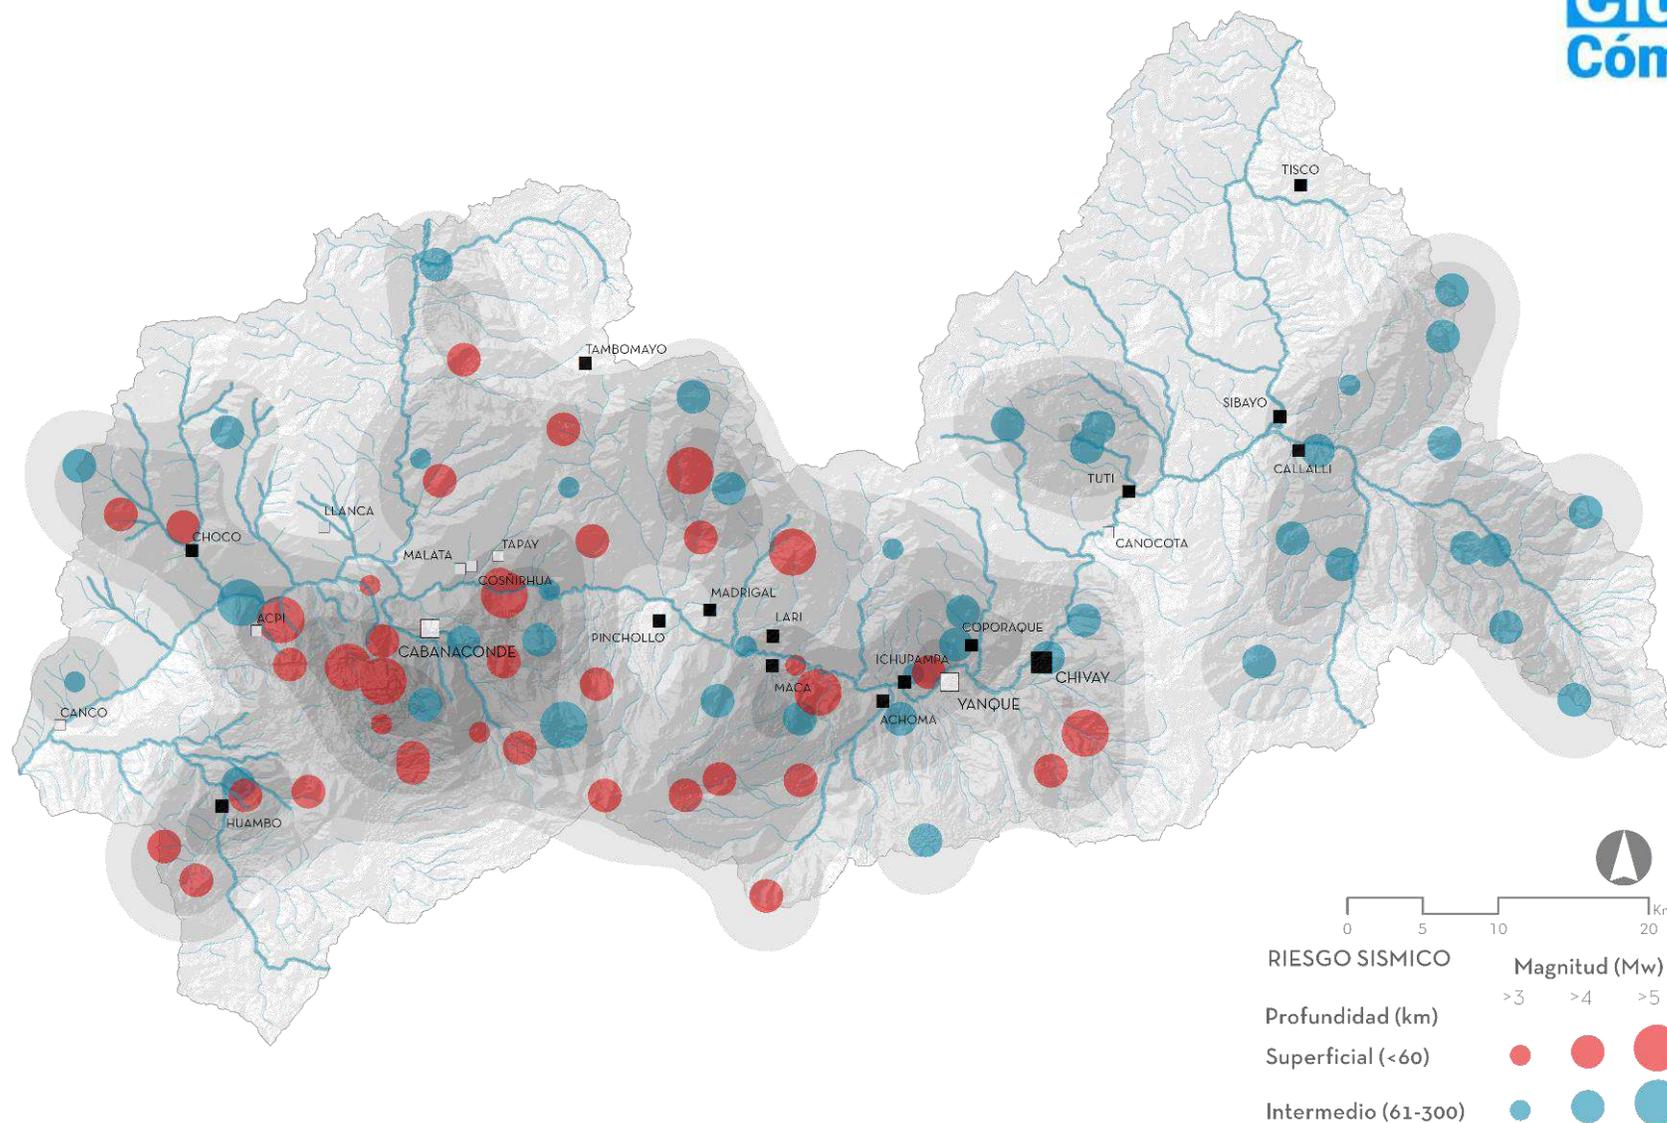
El grado promedio de sismos registrados es de 5, sin embargo este fenómeno se asocia con otros problemas.

Mapa basado en información del USGS

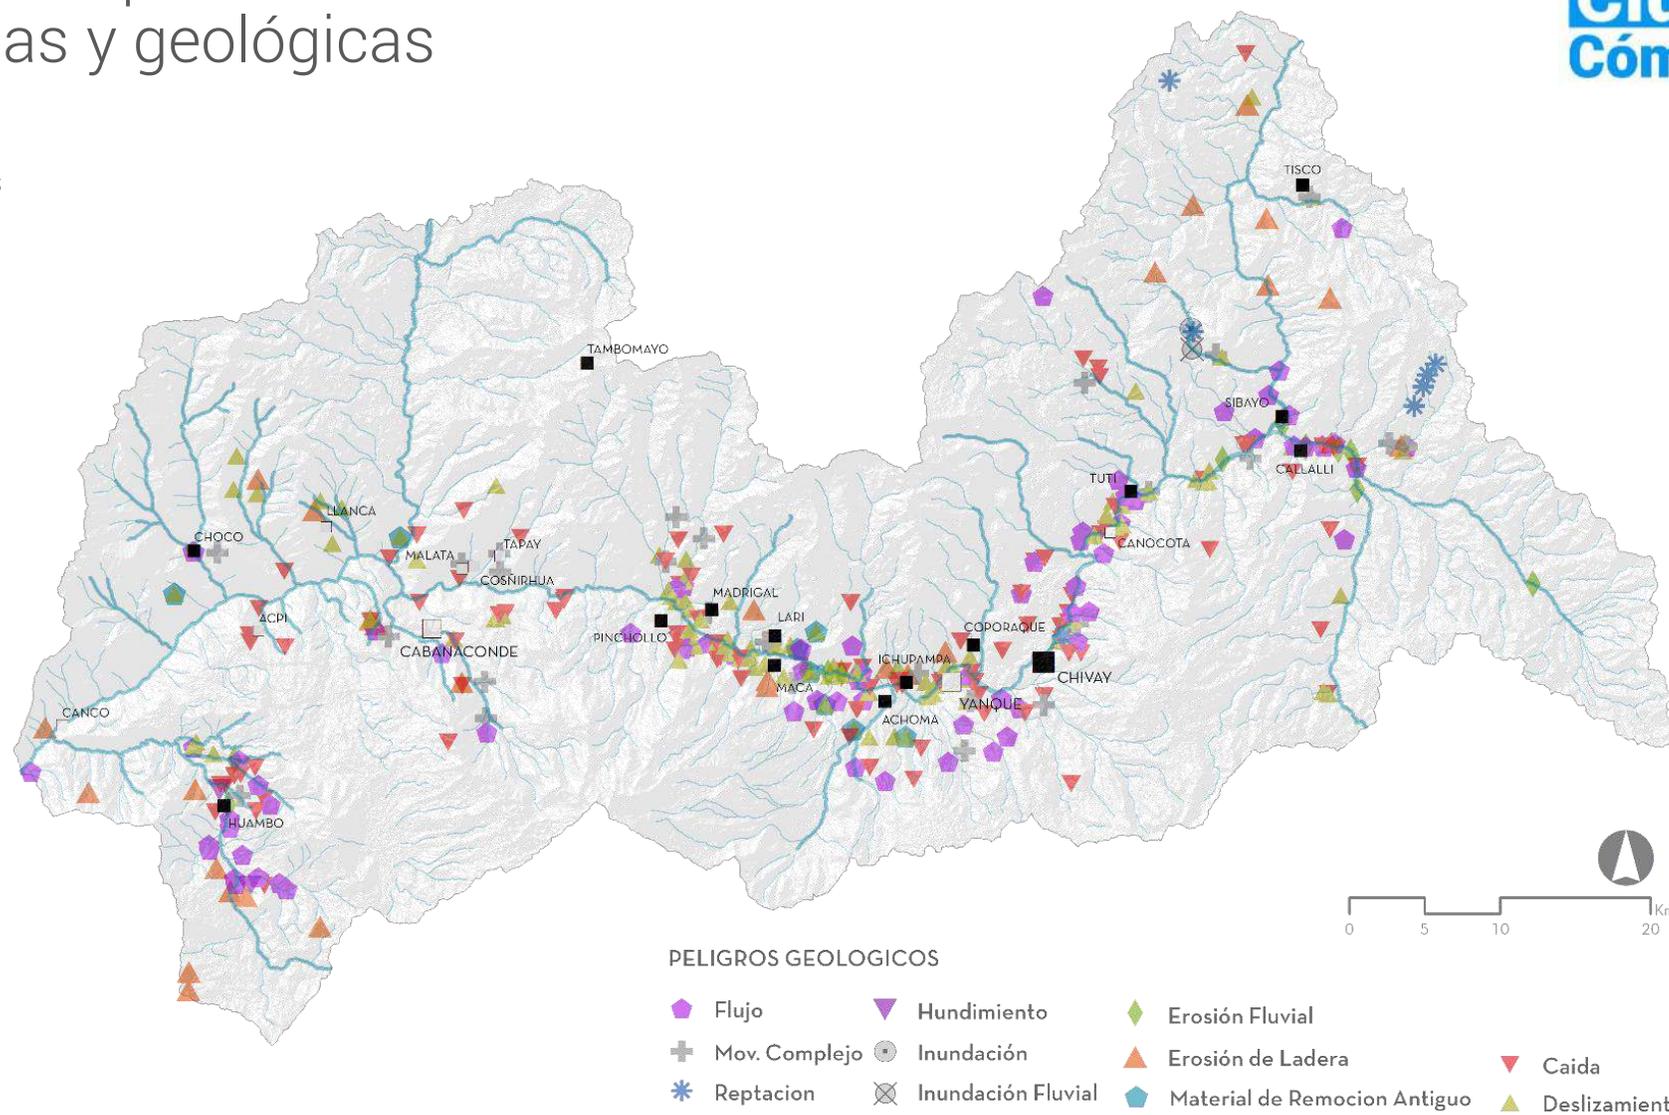
Las fuertes precipitaciones son muchas veces la raíz de otros peligros como erosiones, deslizamientos, caídas, etc.

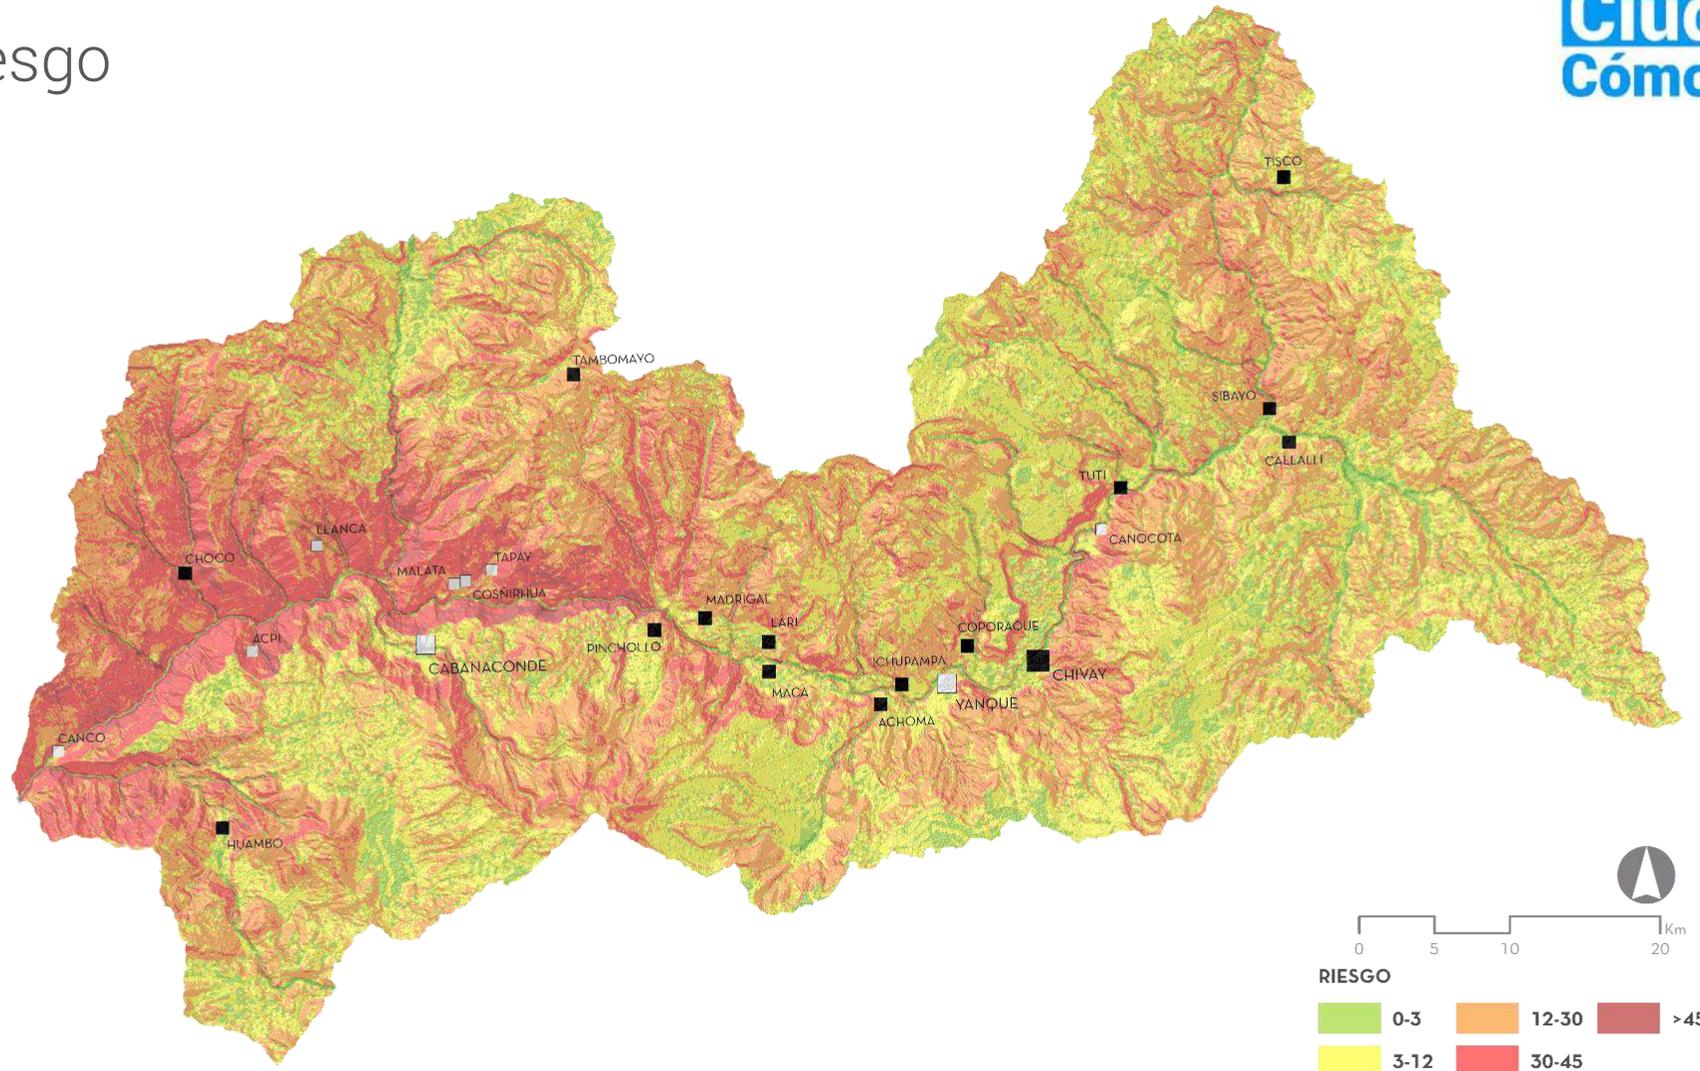
Mapas de Riesgo

Mapa de pendientes, las zonas con bajo nivel de riesgo son las verdes y amarillas. Las de color anaranjado rojo claro y oscuro son propensas a sufrir desastres naturales.

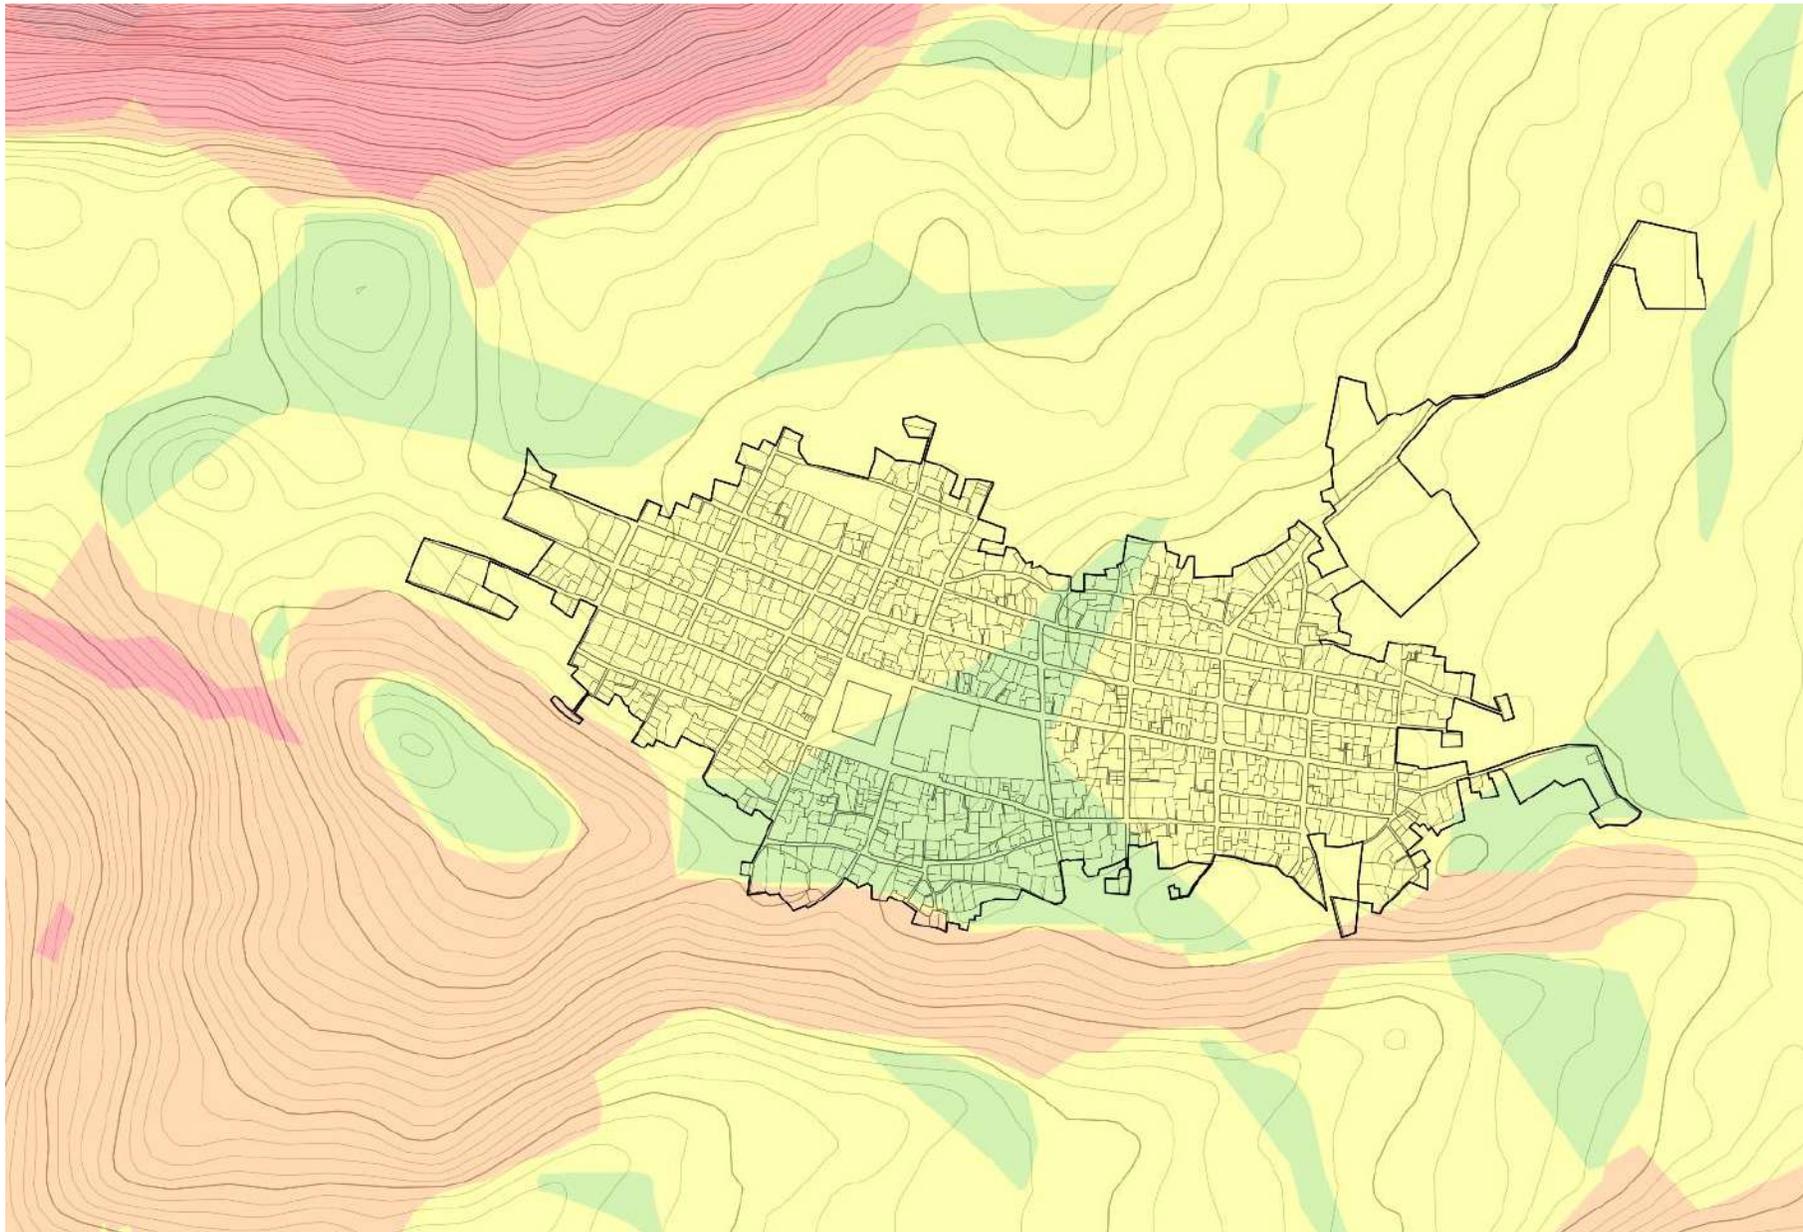
- Riesgo muy bajo
- Riesgo bajo
- Riesgo moderado
- Riesgo Alto
- Riesgo Muy alto

Elaboración de mapas de riesgo

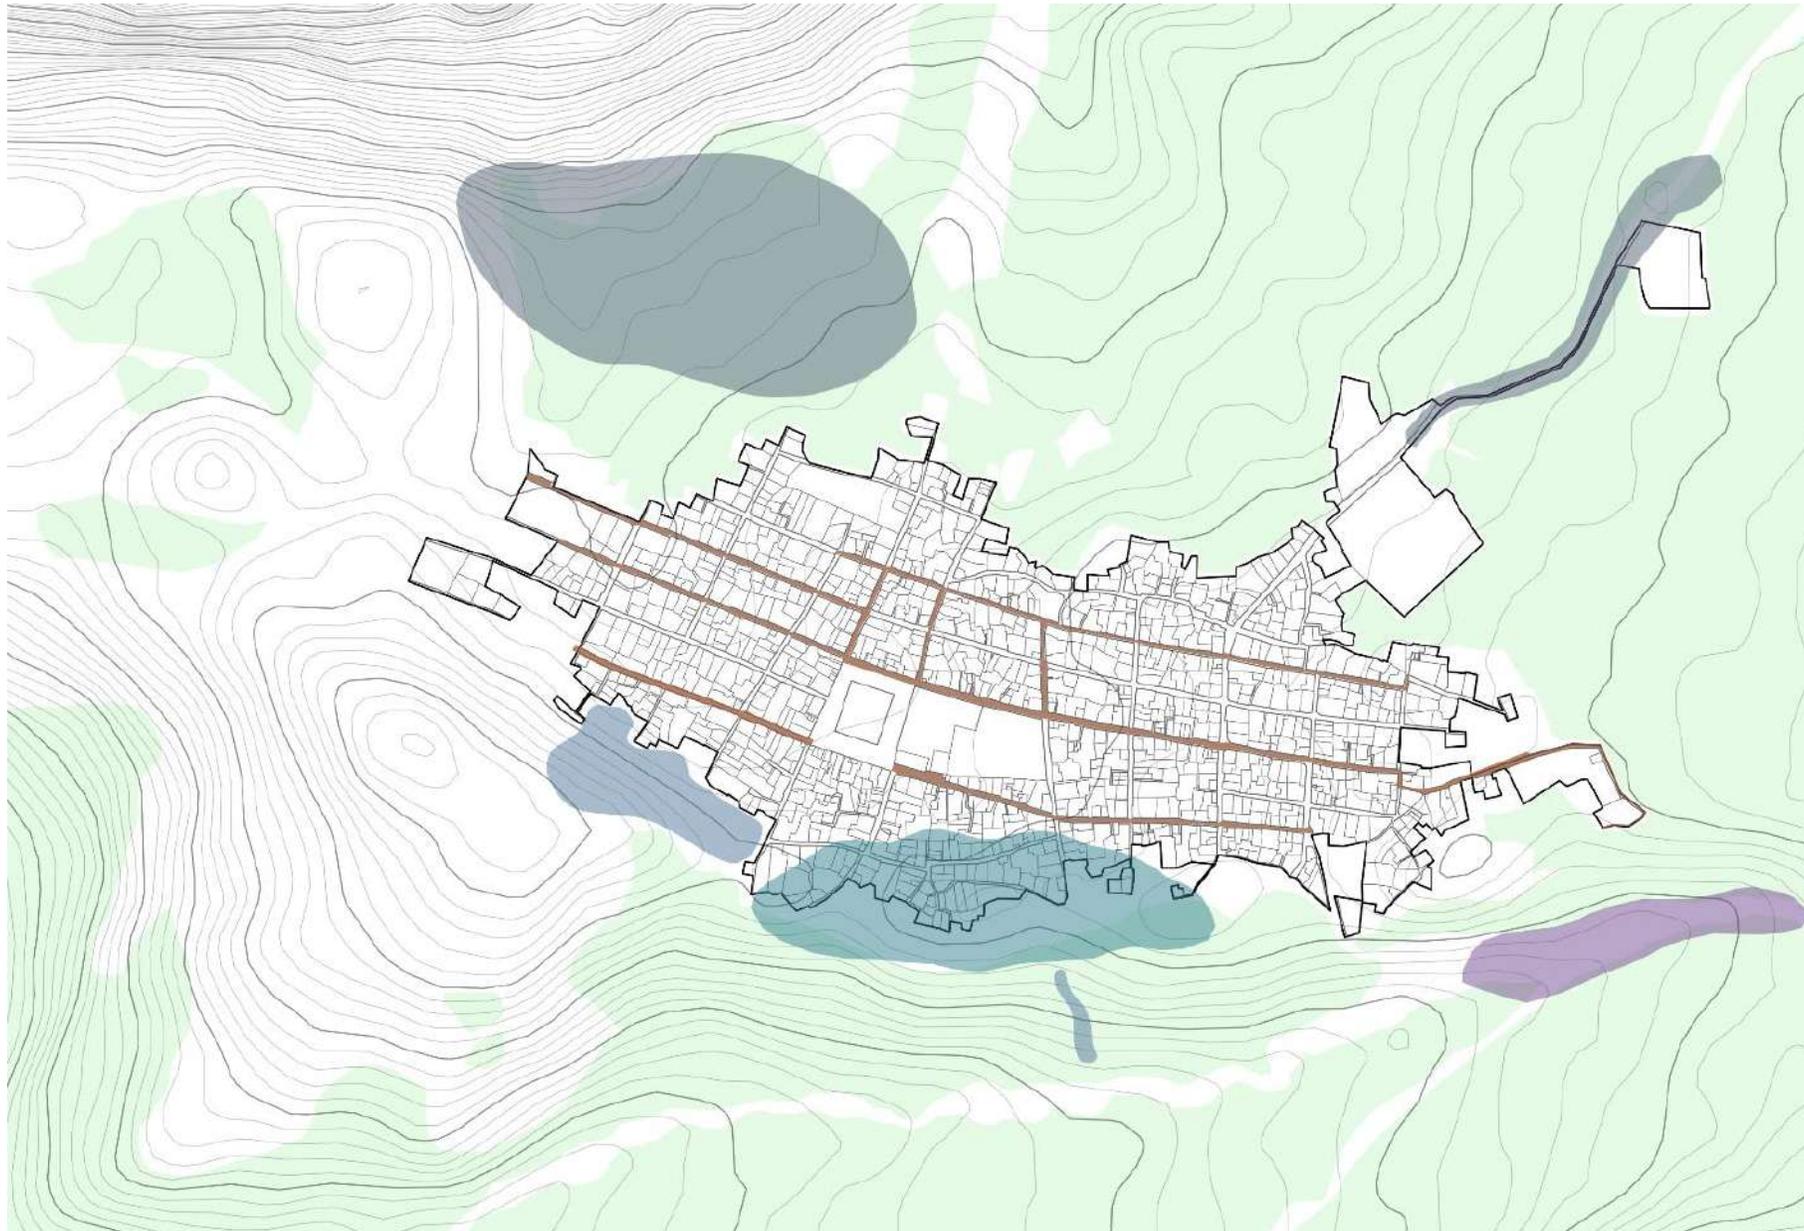
- Inundaciones por lluvias y huaicos
- Desborde de río
- Desplazamiento de suelo
- Deslizamiento de suelo
- Flujo de suelos

Elaboración de
mapas de
riesgo
